Rakennekalkituksen vaikutus Pakkalanjärven fosforikuormitukseen – #RAKAVA

Loppuraportti

13.12.2019

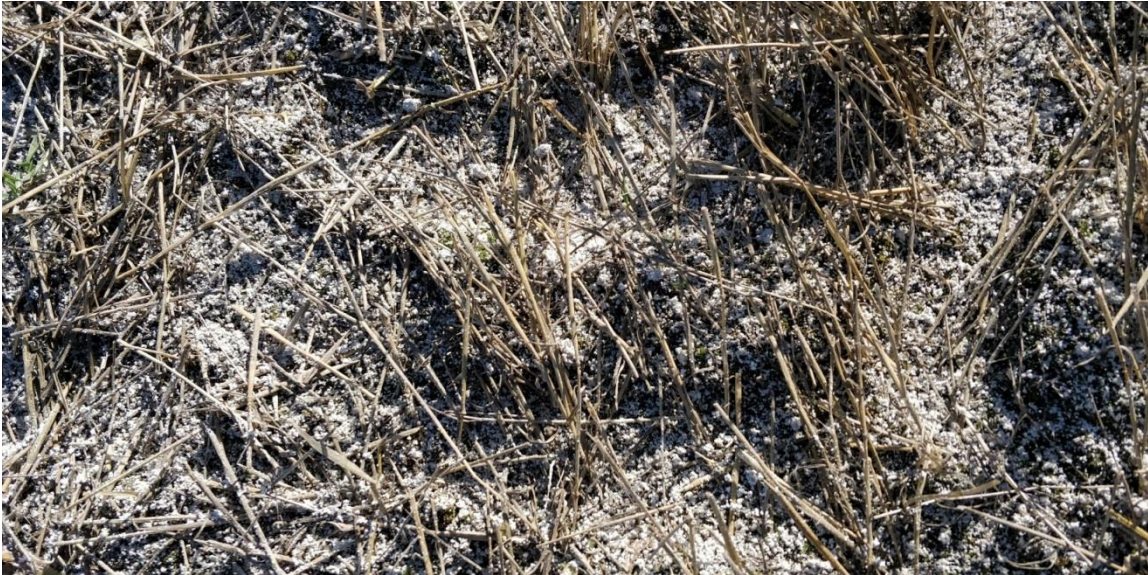
Vastalevitettyä rakennekalkkia Loukkaanojalla (kuva: Petri Ekholm)

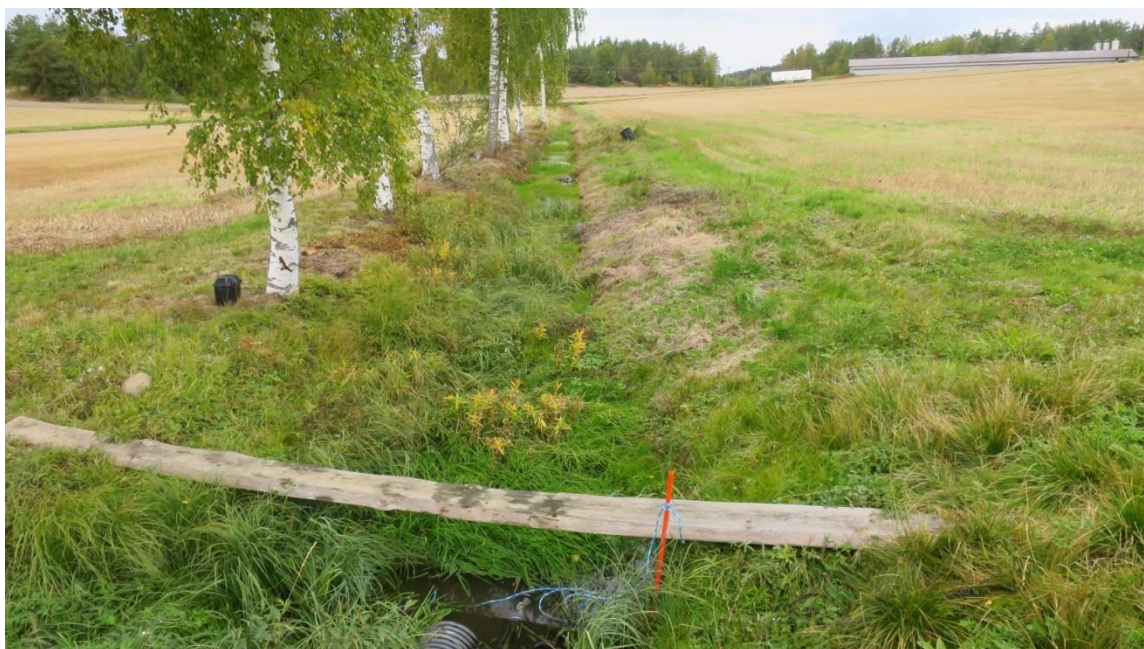
Kuva 2.2 Hampaalanojan mittauspaikka 24.9.2019. Ojan vasemmalla puolella on lohko 2 ja ohrasänki. Kuvassa oikealla on lohko 4 ja vehnäsänki. Kuva: Maria Kämäri

Hampaalanojan ja Loukkaanojan vedenlaatua seurattiin jatkuvatoimisilla mittalaitteilla (YSI6600, <https://www.ysi.com/6600-V2-4>) keväällä ja syksyllä (yhteensä viisi seurantajaksoa), jolloin pääasiallinen valunta pieniltä valuma-alueilta tapahtuu. Mittalaitteet rekisteröivät tunnin välein veden pinnankorkeuden, veden lämpötilan, sähkönjohtavuuden, pH:n ja sameuden. Kesällä mittareita ei pidetty ojissa veden ja ainevirtaamien vähäisyyden ja talvella jäätyamisen takia. Laitteisto putsasi itsensä viiksipesurilla ennen mittausta, minkä lisäksi Pakkalanjärven suojeluyhdistyksen väki putsasi laitteet käsin noin kolmen viikon välein. Kummatkin ojat ovat pieniä ojia ja Hampaalanojaan kaivettiin tilaa mittalaitteille 2017. Kuvassa 2.5 miehet seisovat Hampaalanojaan kaivetun kuopan äärellä. Vuonna 2019 otetussa kuvassa 2.2 kuoppa on maastoutunut kasvillisuuden sekaan.

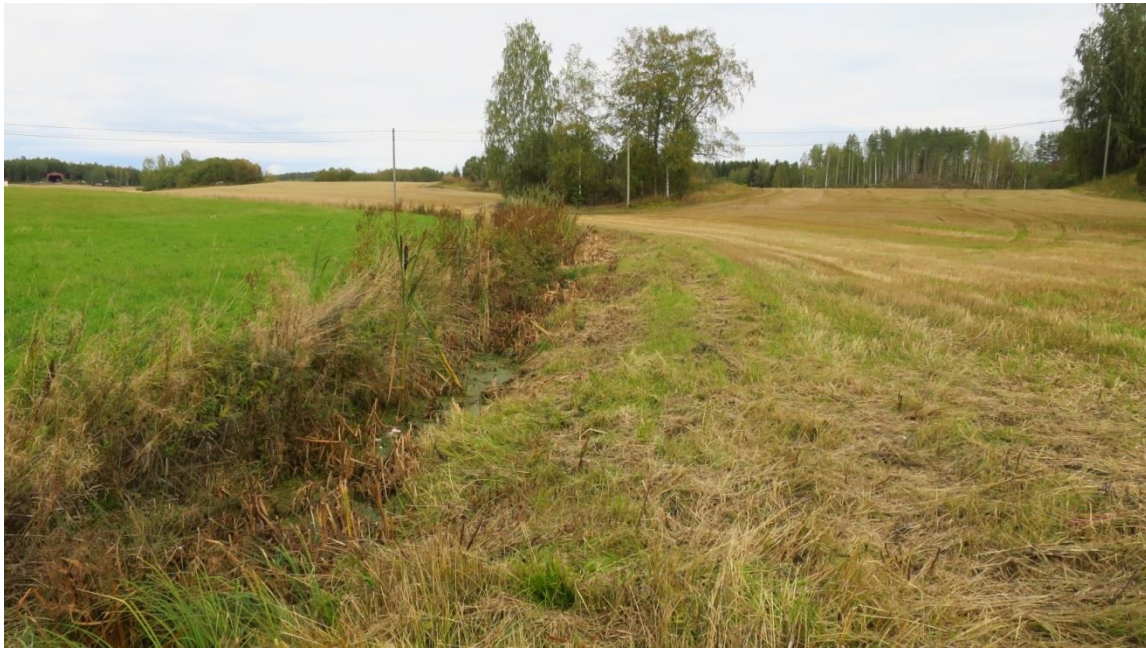
Kuva 2.3 Loukkaanojassa oli vähän vettä ja paljon kasvillisuutta 24.9.2019. Vedenlaadun seuranta paikan vieressä, kuvassa vasemmalla (lohko 21) kasvoi heinää 2017–2019. Ojan oikealla puolella on ohrasänki. Kuva: Maria Kämäri

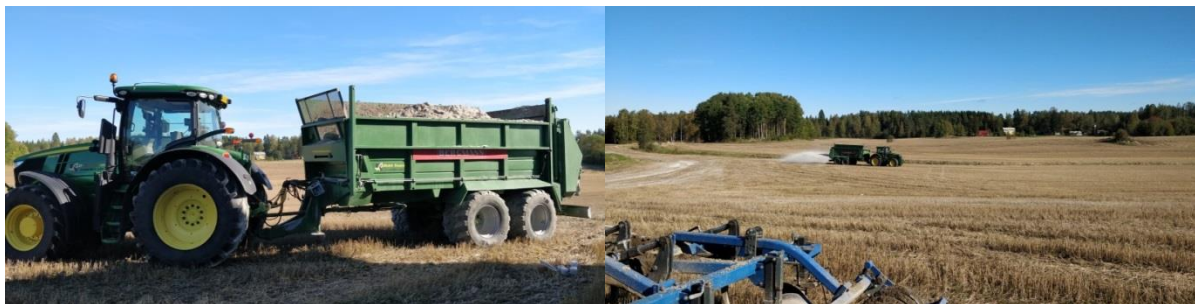
Kuva 2.4 Rakennekalkin levitystä Loukkaanojan pelloille syyskuussa 2018. Kuvat: Petri Ekholm

Rakennekalkin toimittajalle Nordkalkille lähetettiin kesällä 2018 kerätyt maanäytteet, joiden perusteella Nordkalkin asiantuntijat ohjeistivat levittämään kalkkia 5 t/ha, jossa reaktiivisen kalkin osuus oli noin 22 % (Taulukko 3). Tämä määrittäminen perustui heidän omiin testeihin ja ohjeen mukainen kalkkimäärä levitettiin Loukkaanojalle syksyllä 2018 (Kuva 2.4).

Rakennekalkkia levitettiin 5 t/ha kuivaan maahan 23.–25.9.2018 Loukkaanojan valuma-alueen pelloille. Se muokattiin maahan välittömästi levityksen jälkeen, mutta vain kerran. Muokkaamalla maa kahteen kertaan ristiin, olisi varmistettu maa-aineksen ja kalkin mahdollisimman hyvä kontakti. Koska pintamaa oli kuohkeaa ja sekoittuminen näytti hyvältä jo yhden muokkauksen jälkeen, oletetaan, ettei tällä ole hankkeen tulosten kannalta suurta merkitystä. Käsitelty alue kattoi koko Loukkaanojan valuma-alueen peltoalan 41 ha, lukuun ottamatta pientä nurmilohkoa. Taulukossa 3 on esitetty levitetyn rakennekalkin kemialliset ja fysikaaliset ominaisuudet.

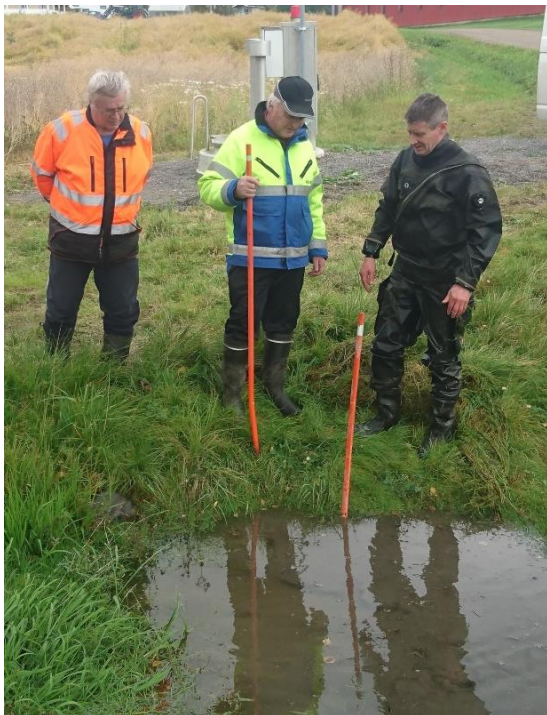
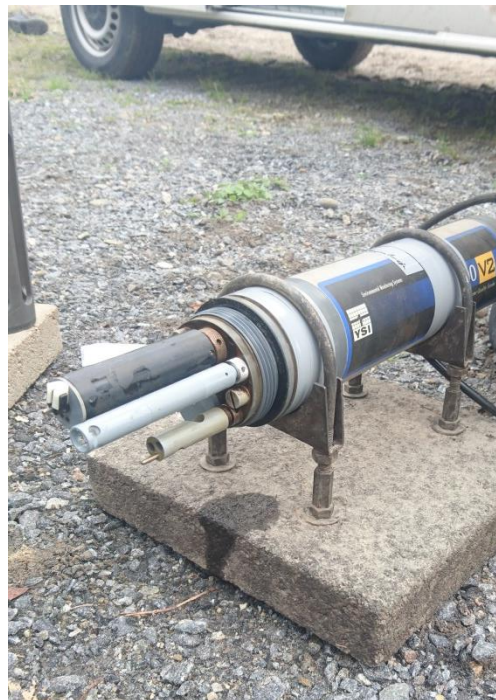
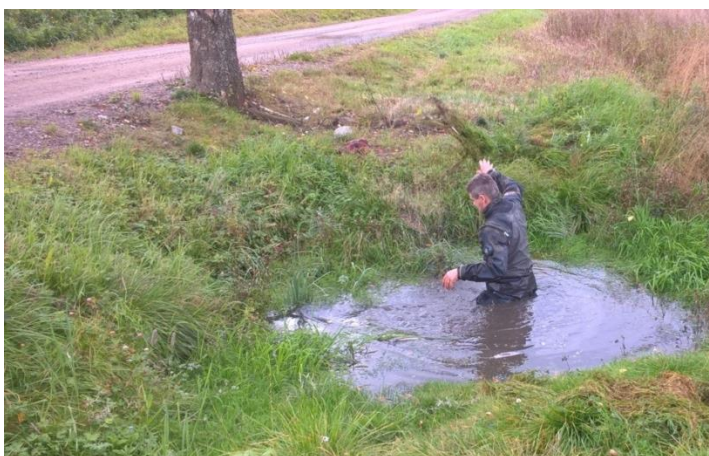
Kuva 2.5 Mittalaitteiden asentamista Hampaalanojaan 21.9.2017. Kuvassa vasemmalta oikealle Eino Ahonen (Pakkalanjärven suojeluyhdistys), Martti Seppälä (Pakkalanjärven suojeluyhdistys) ja Ari Laukkanen (Luode Consulting). Oikeanpuoleisessa kuvassa mittauksessa käytetty YSI6600-sensori. Alimmassa kuvassa Ari Laukkanen asentamassa anturia Hampaalanojaan, johon on kaivettu laajennus mittareiden asennusta varten. Kuvat: Elina Röman ja Petri Ekholm.

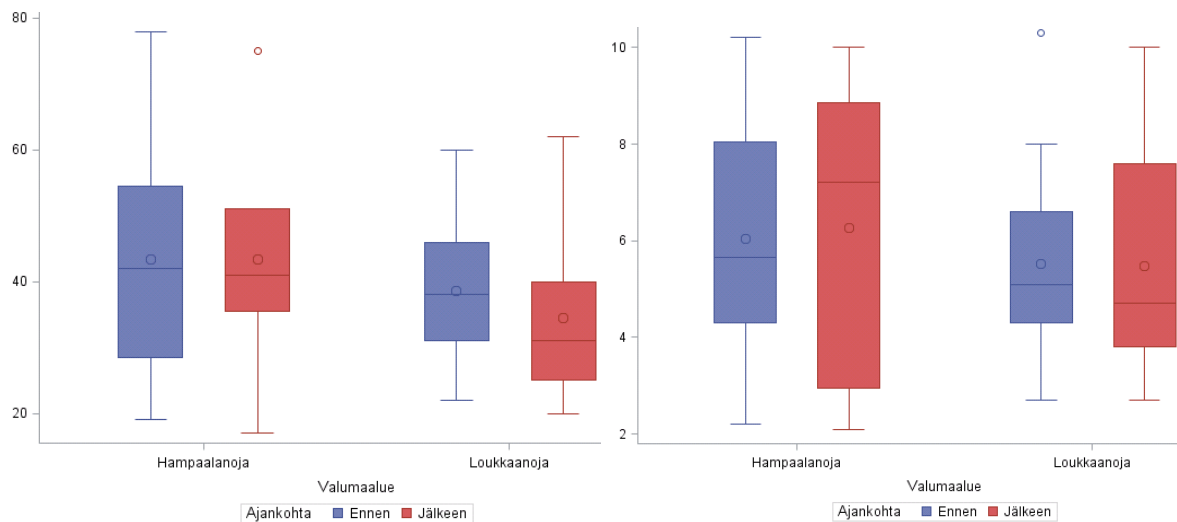
Kuva 3.11 Vasemmalla maan mangaanipitoisuus ja oikealla sinkkipitoisuus (mg/l) Hampaalanojalla ja rakennekalkitulla Loukkaanojalla ennen (joulukuu 2017) ja jälkeen (huhtikuu 2019) kalkituksen.

Maanäytteiden keskimääräinen mangaanipitoisuus laski Loukkaanojan peltojen näytteissä arvosta 39 mg/l (2017) arvoon 34 mg/l (2019). Sen sijaan keskimääräinen mangaanipitoisuus Hampaalanojan pelloilla pysyi samana ollen 44 mg/L kumpanakin tutkimuskertana. Kuparissa ja sinkissä ei juurikaan havaittu eroa.

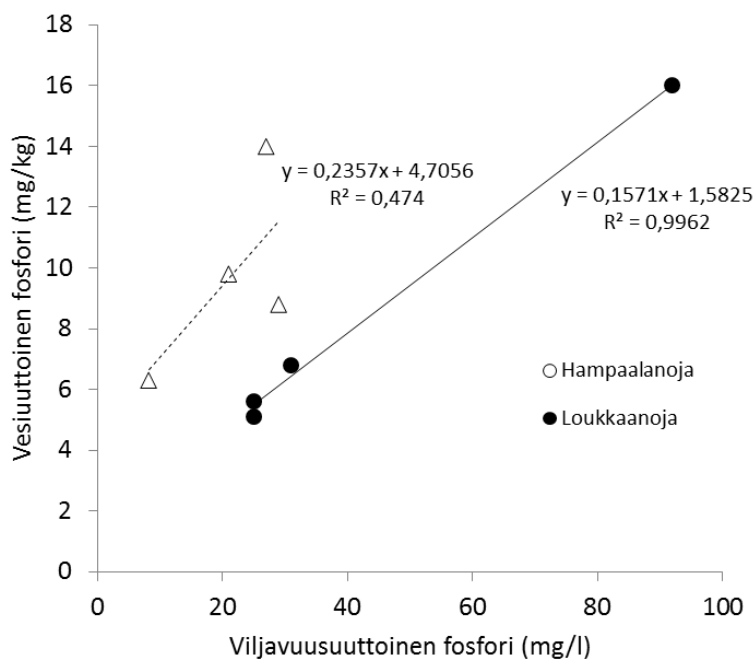
Kuva 3.12 Viljavuusuuhtoisen ja vesiuuttoisen fosforin suhde neljässä Hampaalanojan ja Loukkaanojan maanäytteessä lokakuussa 2019.

Peltojen maanäytteestä määritettiin perinteinen viljavuusuuttainen fosfori ja vesiuuttainen sen testaamiseksi vähentääkö rakennekalkitus fosforin huuhtoutumistaipumusta sade- tai lumensulamisvesien mukana. Vaikka näytteitä oli vain neljä, vaikuttaa rakennekalkitus selvästi vähentäneen vesiuuttoisen fosforin määrää suhteessa viljavuusuuttoon, ts. tuloksen mukaan liuennan fosforin huuhtoutumisen voisi olettaa vähenevän rakennekalkituksen myötä (Kuva 3.12). Aiemmin mainitussa Laurinojan kohteessa maaperän vesiuuttoisen fosforin pitoisuus nousi pinta- ja pohjamaassa rakennekalkituksen jälkeen (Valkama & Mikkilä 2018)

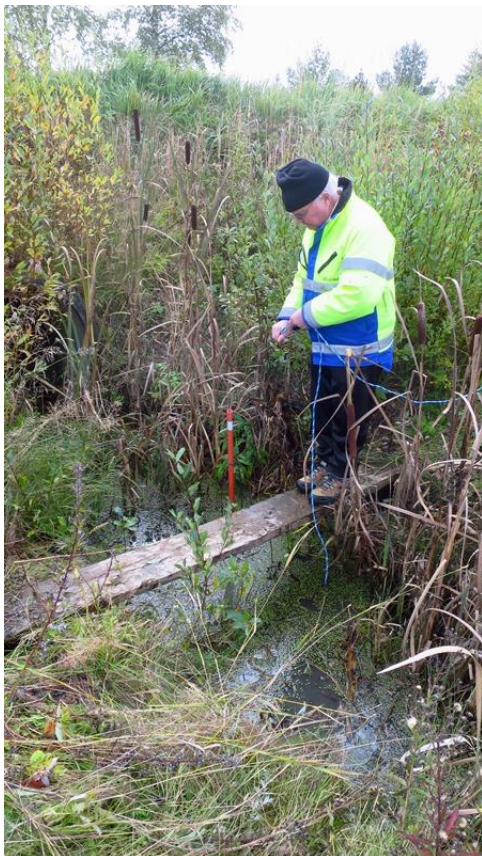
Kuva 3.13 Loukkaanojassa oli runsaasti kasvillisuutta, kun jatkuvatoimiset mittalaitteet asennettiin ojiin 24.9.2019. Martti Seppälä sitoo naruja merkiksi mittarien asennuspaikkaan.
Kuva: Maria Kämäri.

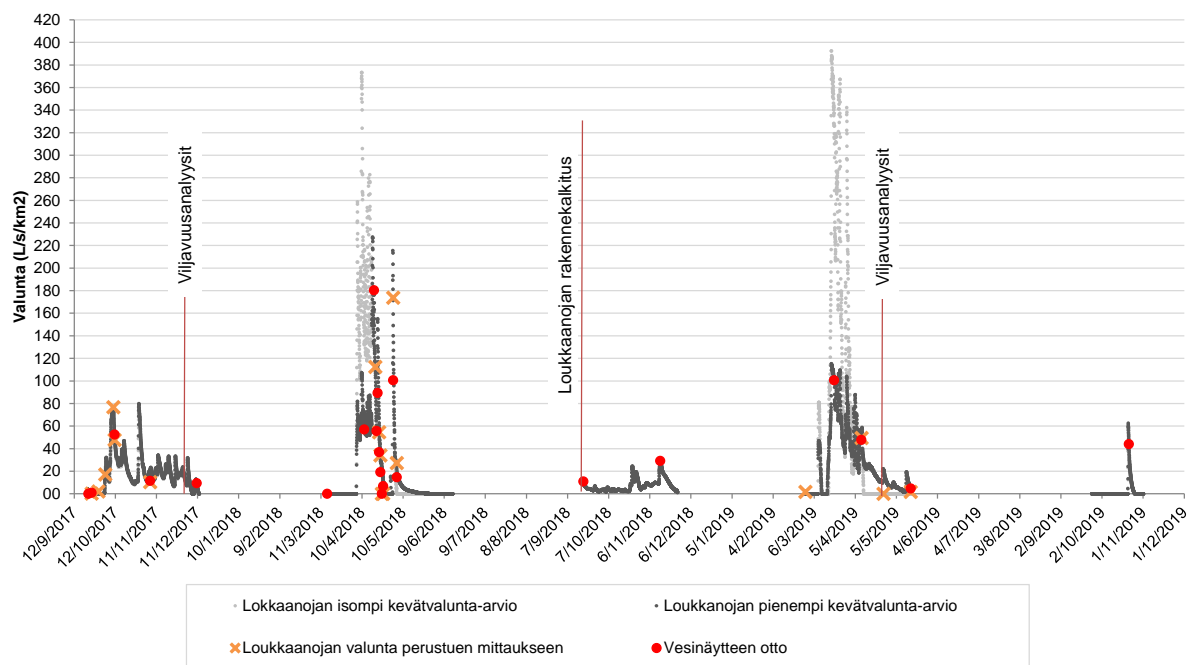
Kuva 3.14 Loukkaanojalle määritetyt kaksi valunta-arviota vedenpinnankorkeusmittauksen, hetkellisen virtaamamittauksen ja referenssialueiden valuntojen perusteella. Punaiset ympyrät ovat ojavesien käsinäytteiden keruun ajankohdat, joihin on liitetty pienempi kevävalunta-arvio.

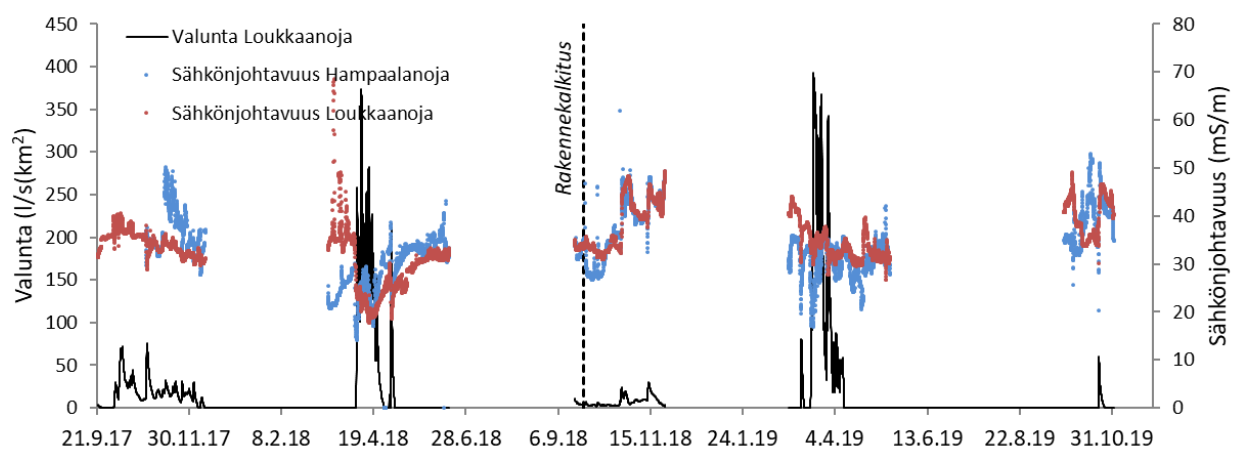
Kuva 3.15 Sähkönjohtavuus Hampaalan- ja Loukkaanojassa sekä suurempi valunta-arvio.

Hampaalan- ja Loukkaanojan sähkönjohtavuus oli lähtötasoltaan korkea. Luultavimmin broilerin lanta aiheutti korkeita nitraattipitoisuuksia. Rakennekalkin oletetaan nostavan valumavesien sähkönjohtavuutta, koska kalkista liukenee kalsiumioneita (Ca^{2+}) maaveteen. Syksy 2018 oli kuiva ja valunta pelloilta ojiin vähäistä. Rakennekalkituksen vaikutusta ei näkynyt syksyllä 2018 Loukkaanojan sähkönjohtavuudessa, joka oli kutakuinkin sama kuin käsittelemättömässä Hampaalanojassa (Kuva 3.15). Kevään 2019 mittausjaksolla IV johtokyky oli Hampaalanojassa Loukkaanojaa alhaisempi ollen täten hieman korkeampi rakennekalkittujen peltojen valumavedessä (Taulukko 6).

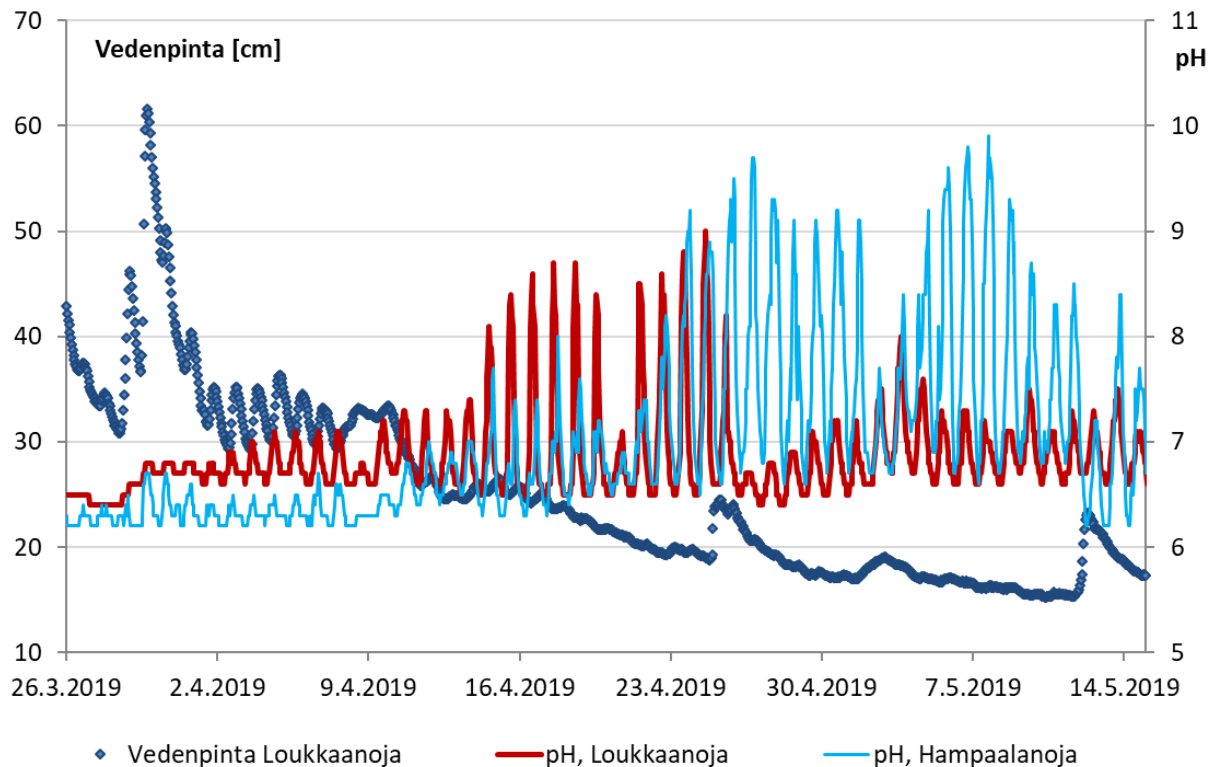
Kuva 3.17 Ojavesien pH vaihteli vuorokaudenajan mukaan voimakkaasti keväällä 2019. pH nousi luultavasti uomassa tapahtuneen perustuotannon takia korkeaksi (>8) iltapäivällä/illalla vedenpinnan hitaasti laskiessa eli ojiin ei juurikaan tullut lisävettä valuma-alueelta. Ilma oli päivisin lämmin ja yöllä oli viileää, joten vuorokauden sisäistä ojavesien lämpötilan vaihtelua esiintyi yhdessä pH:n heilunnan kanssa.

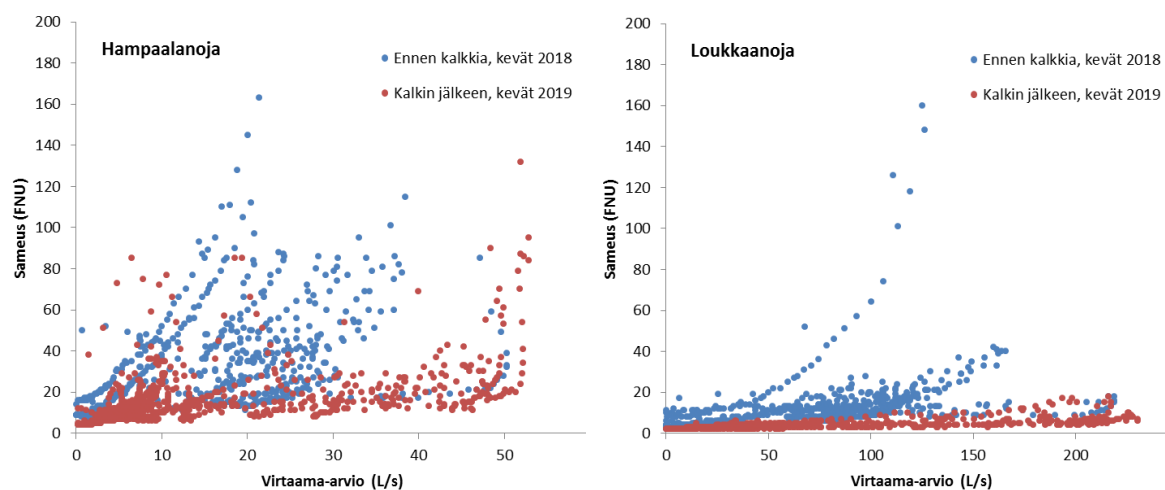
Kuva 3.18 Sameus suhteessa virtaama-arviioon keväällä maaliskuu-kesäkuussa 2018 ennen kalkin levitystä (22.9.2018) ja levityksen jälkeen helmi-toukokuussa 2019. Sameus suhteessa virtaama-arviioon oli kummassakin ojassa merkittävästi pienempi suhteessa virtaamaan kalkin levityksen jälkeen keväällä 2018. Laskennassa käytettiin Loukkaanojan isompaa virtaama-arviota.

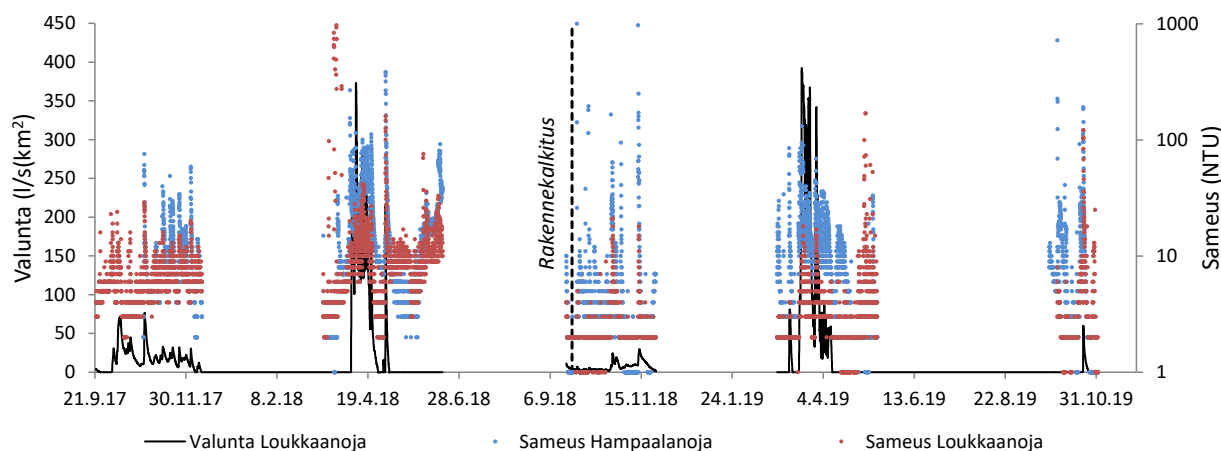
Kuva 3.19 Sameus Hampaalan- ja Loukkaanojalla (suurempi valunta-arvio).

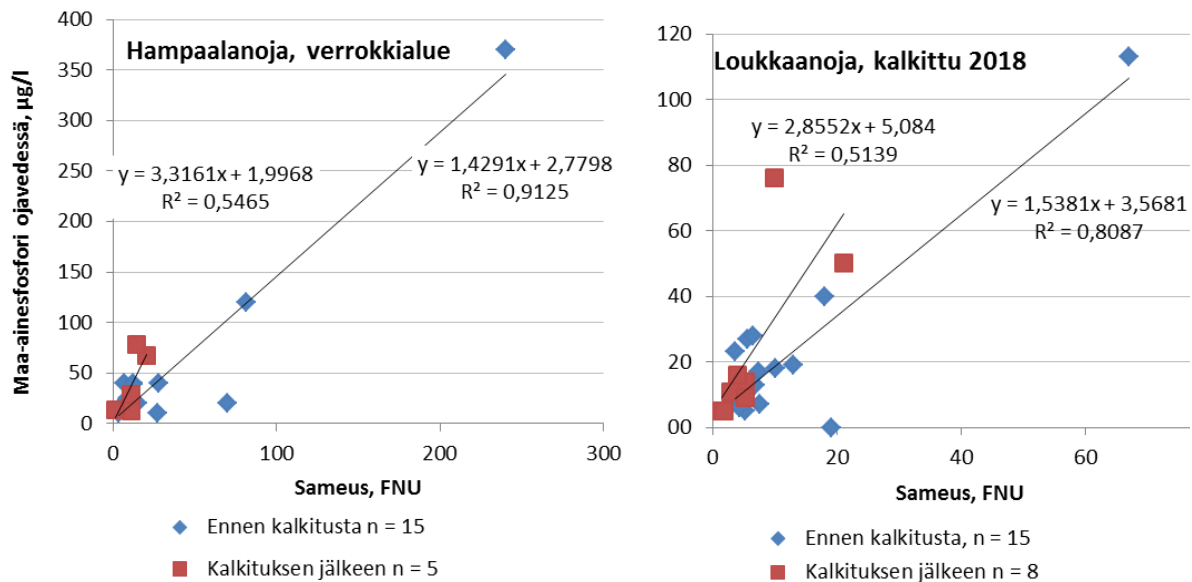
Kuva 3.20 Sameuden ja maa-ainesfosforin yhteys käsinäytteiden perusteella on melko samanlainen Hampaalan- ja Loukkaanojassa.

(Hampaalanoja 240 FNU, Loukkaanoja 67 FNU, 2.5.2018), jolloin maa-ainesfosforin pitoisuudet olivat Hampaalanojassa 370 µg/l ja Loukkaanojassa 113 µg/l.

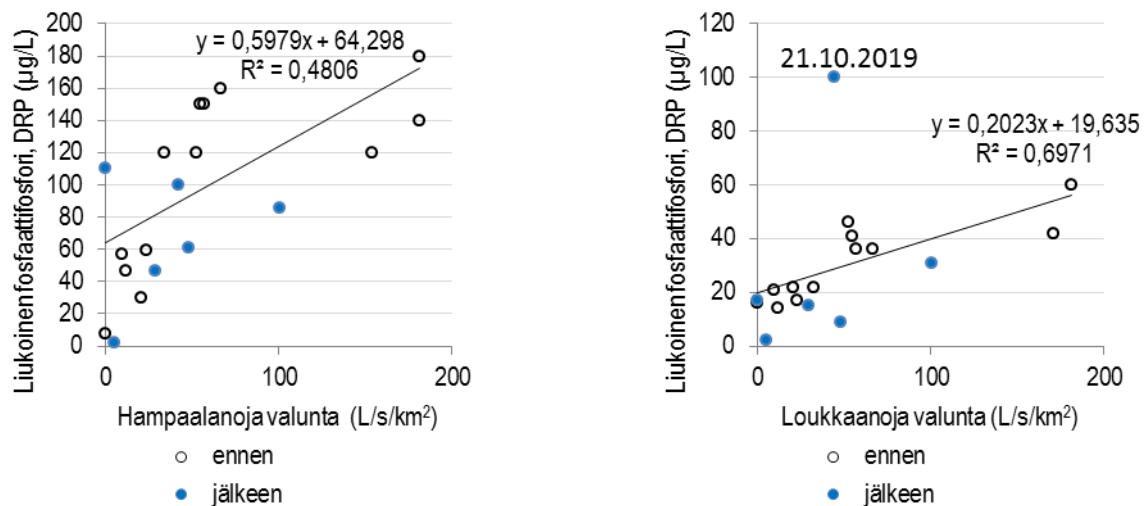
Kuva 3.22 Liukoisen fosfaattifosforin pitoisuudet ennen ja jälkeen Loukkaanojan rakennekalkituksen. Valunta on arvioitu pienempi valunta. Regressiosuora liittyy ennen kalkitusta kerättyihin näytteisiin.

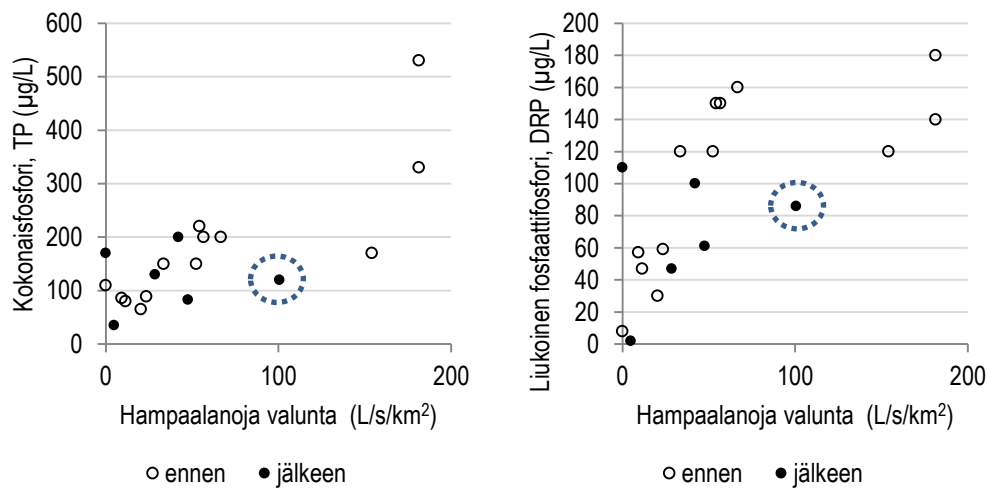
Kuva Kokonaisfosforipitoisuus ja liukoinen fosfaattifosfori suhteessa valuntaan Hampaalanojalla (pienempi valunta-arvio). Katkoviivalla merkitty kevätvalunnan aikaan 20.3.2019 kerätty näyte.
