Vesiruttotutkimuksista Kuusamossa

Anna Väisänen

Kitka-Muha-hankkeen työryhmän kokous

16.6.2014

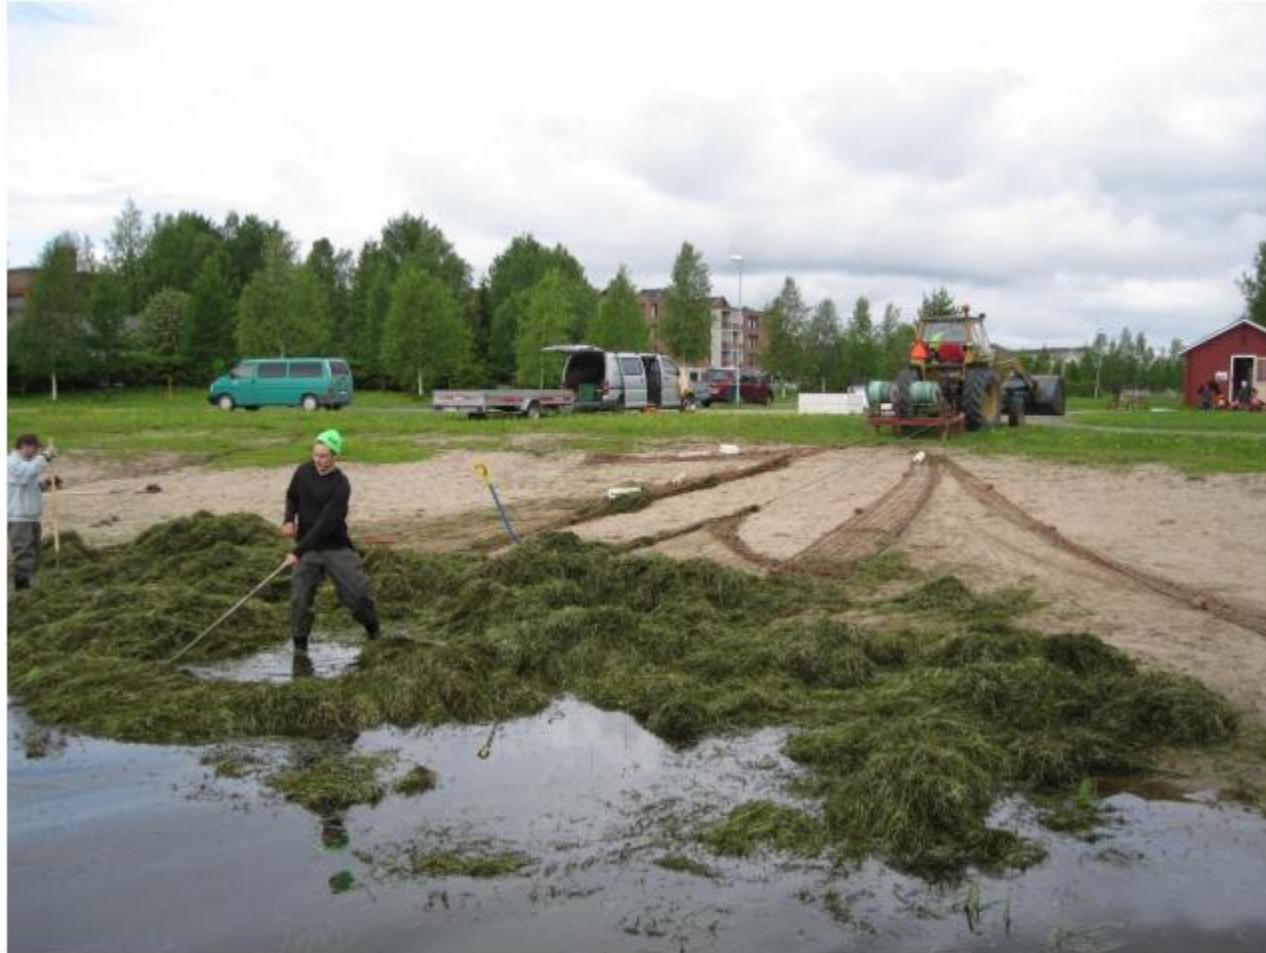
Raivausnuottaus 2012

20tonnia biomassaa poistettiin

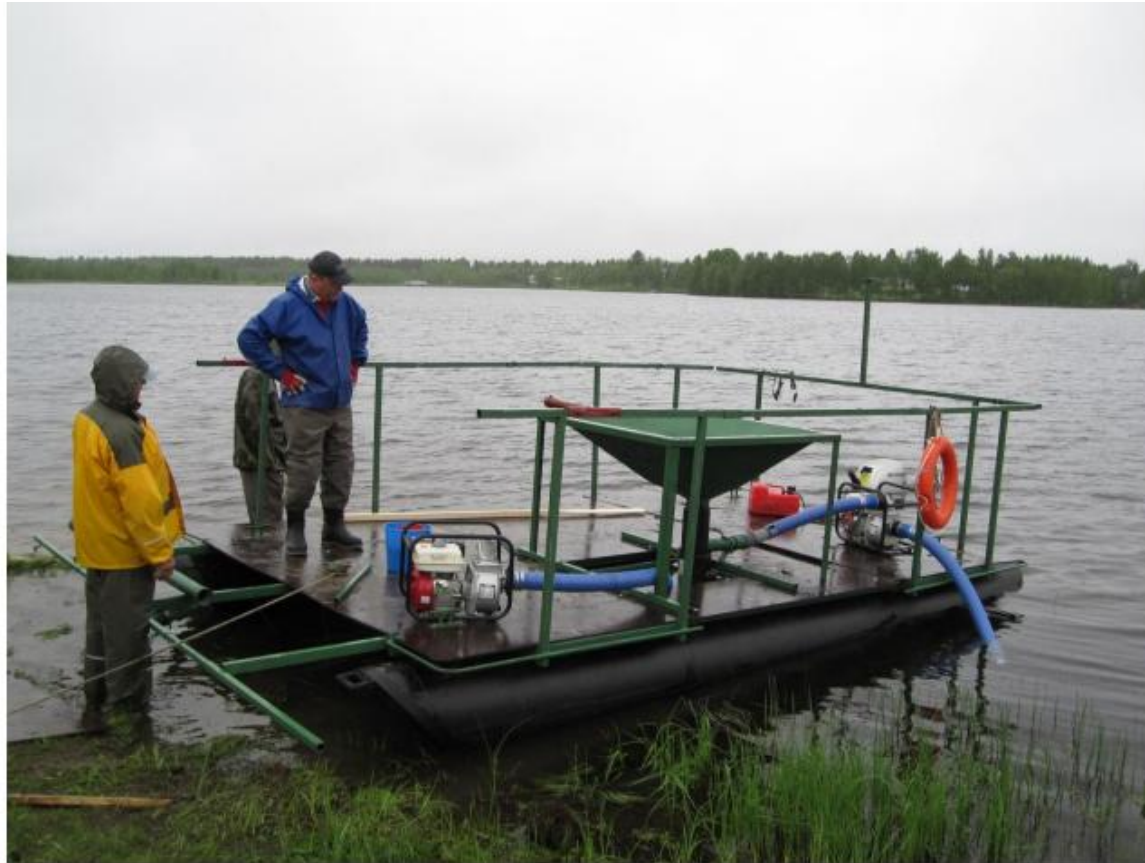
Phoslockin levitys n. 0,8 ha

- Selvitetään voidaanko vedestä ja sedimentistä fosfaattifosforia sitomalla vaikuttaa hillitsevästi vesiruton kasvuun
- Kartoitukset ennen (2011) ja jälkeen Phoslock-levityksen (2012,2013,2014)
- Lahti jaettu kahteen osaan
- Phoslock: myrkytön bentoniittilantaaniyhdiste, joka ”sieppaa” fosforin
- Allaskokeita myös Ruutinlammella
